鹤山市址山镇国庆卫浴“11·2”一般坍塌事故 调查报告

鹤山市人民政府事故调查组
2023年12月27日

2023年11月2日16时许，位于鹤山市址山镇的鹤山市国庆卫浴实业有限公司新建厂房的雨水管道、废水管道安装工程在施工过程中发生一起坍塌事故，造成1人死亡，直接经济损失约139万元。

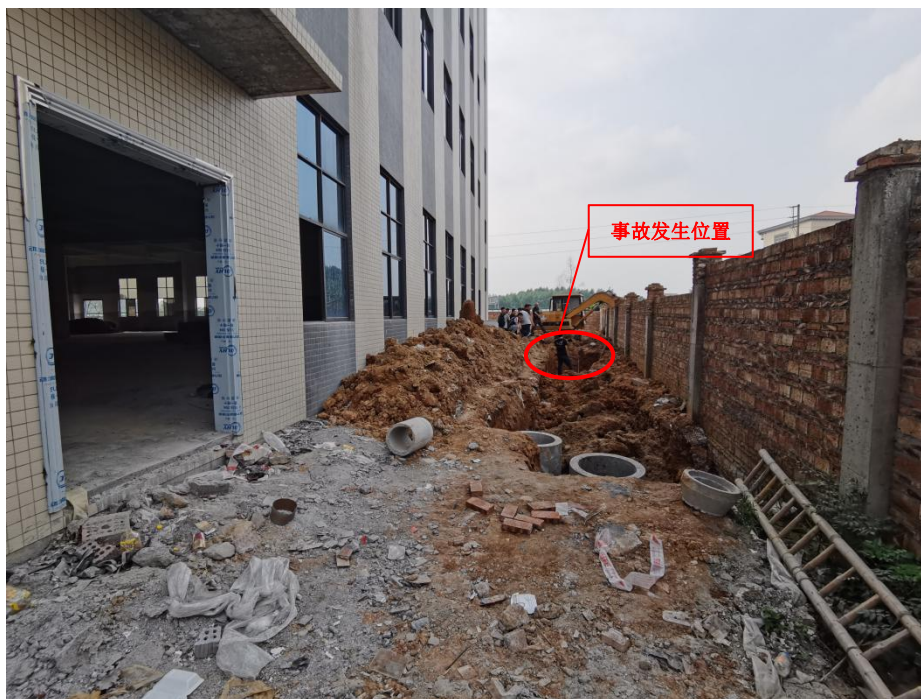
图 3 管道安装工程现场情况

10月29日，管道安装工程开始施工。施工流程为：张荣顺根据设计图纸《首层排水平面图》（节选，见图1、图2）的雨水管道、废水管道设计情况指挥潘小波驾驶挖掘机挖开一个适合安装一段水泥管道的基坑后，潘小波把挖掘机机械臂伸出围墙外吊运水泥管道进入基坑内，张荣顺、张国超、张兴利¹在基坑内微调水泥管道的位置并安装连接水泥管道（用水泥砂浆涂抹水泥管道连接处固定水泥管道），安装进程按挖开一段基坑、安装一段水泥管道、回填一段基坑泥土的方式展开（见图3）。

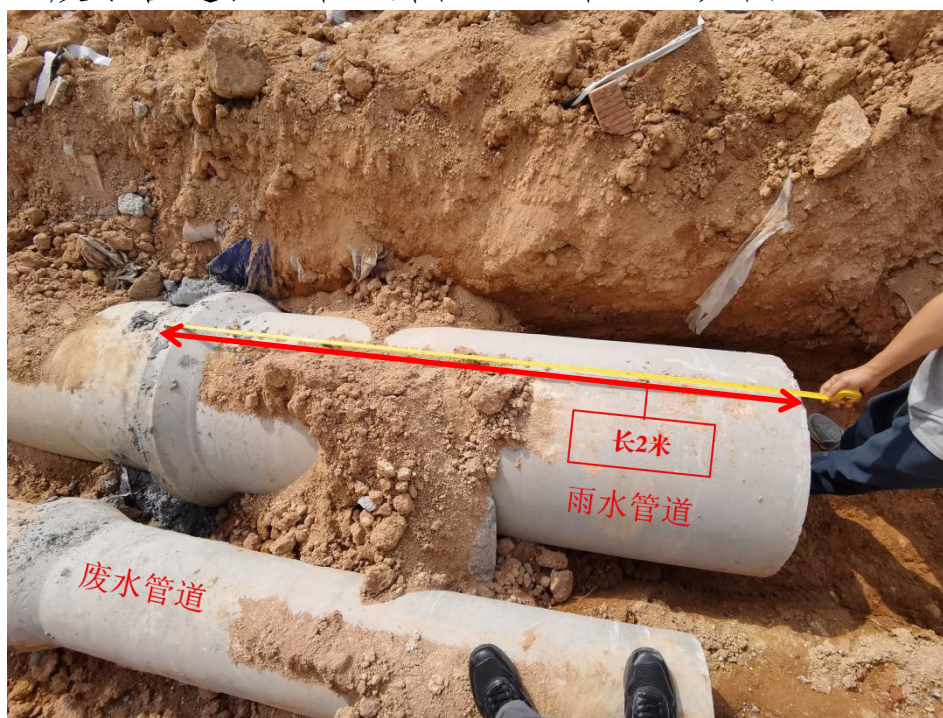
图4 雨水管道、废水管道

1.雨水管道、废水管道测量数据：雨水管道长2米、外径0.72米，废水管道长2米、外径0.35米。（见图4）

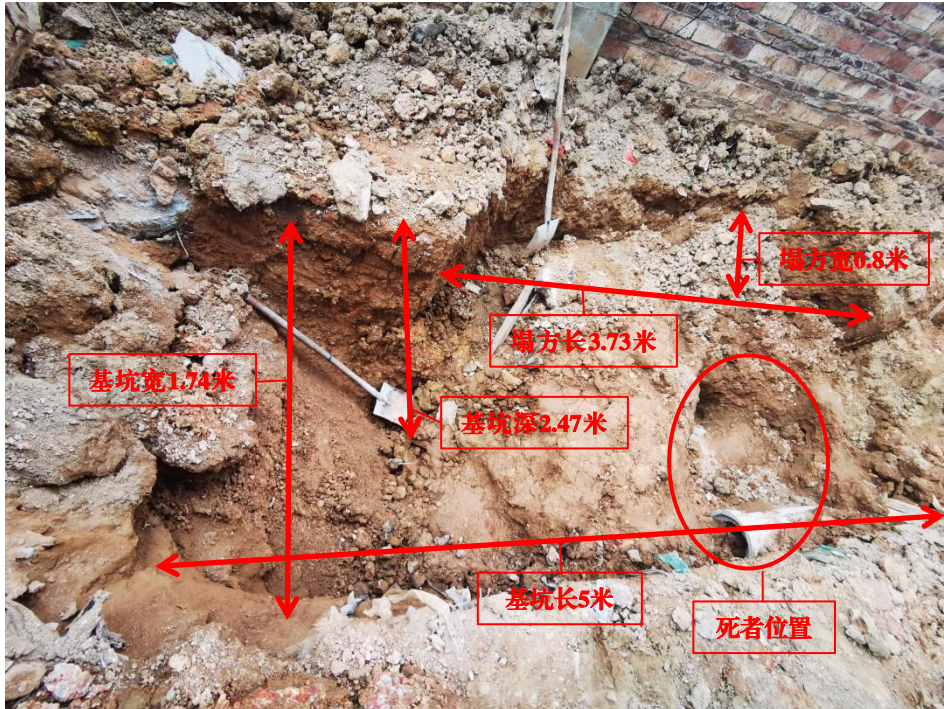
图5 事故发生现场测量数据

2.事故发生现场测量数据：基坑长5米、基坑宽1.74米、基坑深2.47米，塌方长3.73米、塌方宽0.8米。（见图5）

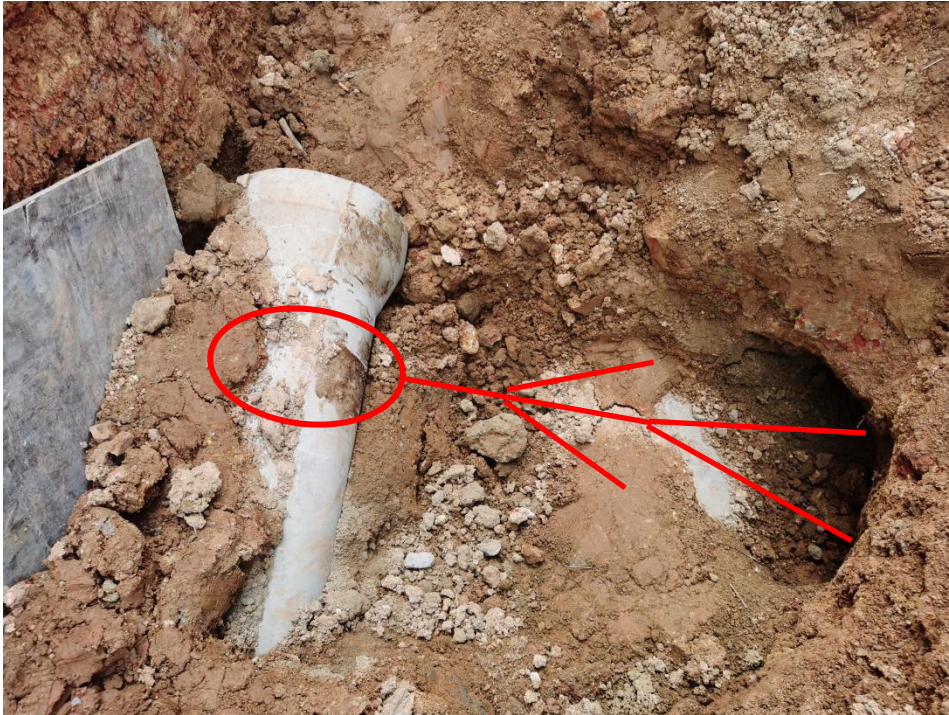
图6 死者所在位置示意图

11月2日13时许，张荣顺带领张国超、张兴利与潘小波在国庆卫浴公司的新建厂房西南面进行铺设雨水管道、废水管道施工作业，张荣顺负责现场指挥。16时许，潘小波驾驶挖掘机挖开基坑后，把挖掘机机械臂伸出围墙外，张兴利在围墙外用绳索把水泥管道与挖掘机机械臂串绑定，张荣顺在基坑内铲平水泥管道下的泥土让水泥管道能平稳铺设，张国超在基坑内用水泥砂浆涂抹水泥管道连接处固定水泥管道。突然，张荣顺看到基坑边的泥土有松动坍塌的迹象，迅速呼叫撤离，张国超听到后爬上雨水管道不慎滑倒，身体被坍塌的泥土覆盖掩埋。张荣顺迅速呼叫一旁的人员开展救援，消防、公安、医疗等救援人员赶到后将张国超救出并送院救治，经抢救无效死亡。

(1) 死者所在位置。(见图6)

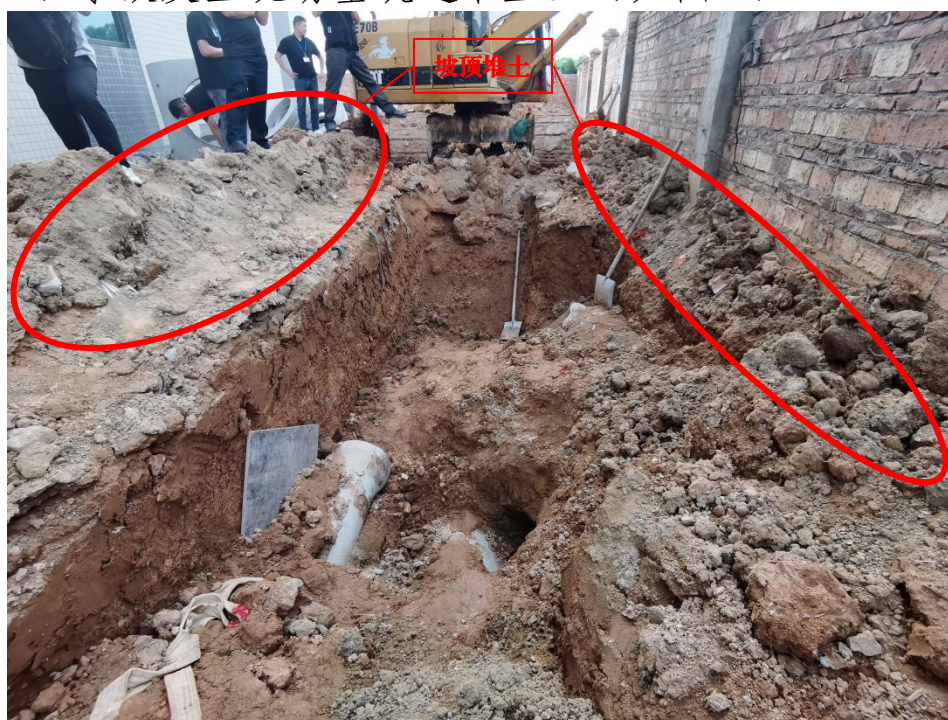
(2) 事故发生现场基坑边堆土。(见图 7)

图 7 事故发生现场基坑边堆土

管道安装工程中挖开的基坑未采取支护措施²，基坑边堆土堆放不规范³，导致基坑边坍塌；张国超未采取佩戴安全帽等防护措施，撤离时滑倒，身体被坍塌的泥土覆盖掩埋，导致受伤死亡。

[3] 《给水排水管道工程施工及验收规范》（GB50268—2008）第4.3.4条：沟槽每侧临时堆土或施加其他荷载时，应符合下列规定：堆土距沟槽边缘不小于0.8m，且高度不应超过1.5m；沟槽边堆置土方不得超过设计堆置高度。

全风险进行安全教育及安全技术交底，对所承担的建设工程进行定期和专项安全检查，并做好安全检查记录；要向作业人员提供安全防护用具和安全防护服装，并书面告知危险岗位的操作规程和违章操作的危害，要按照相关法律法规和标准规范要求组织施工，严格落实基坑开挖作业的支护措施，全面排查整治事故隐患，确保施工过程安全。

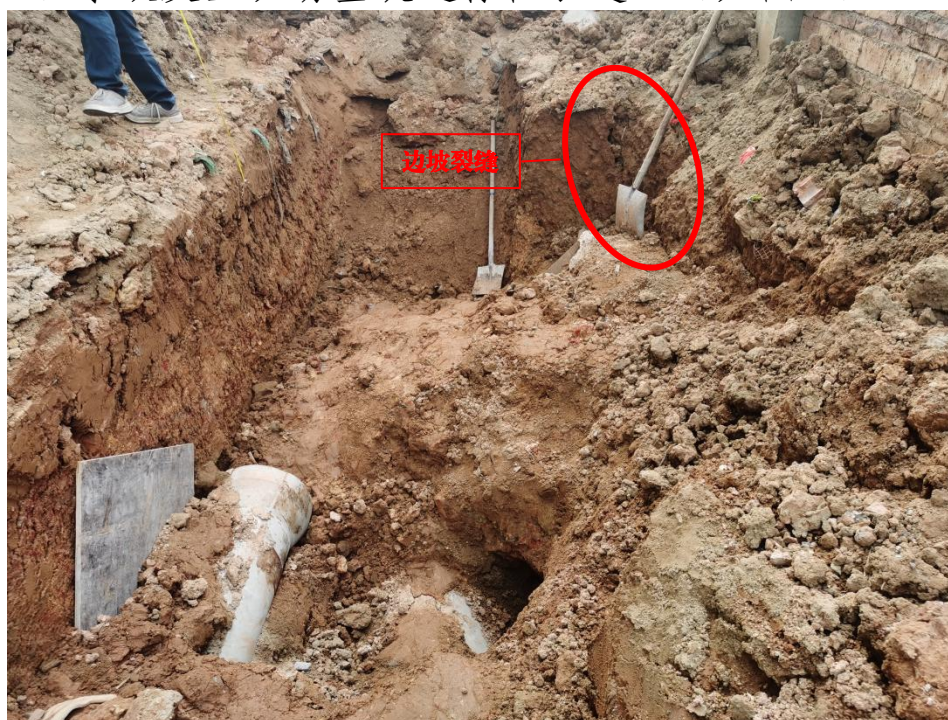
(3) 事故发生现场基坑边存在裂缝。(见图 8)

图 8 事故发生现场基坑边存在裂缝
